# PRIORIDADES DE ATENCIÓN A MONUMENTOS HISTÓRICOS E IMAGEN URBANA 2022

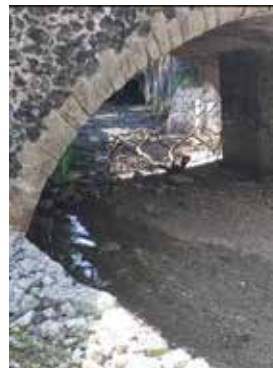
Su estructura se encuentra comprometida por el paso de vehículos de gran tonelaje.

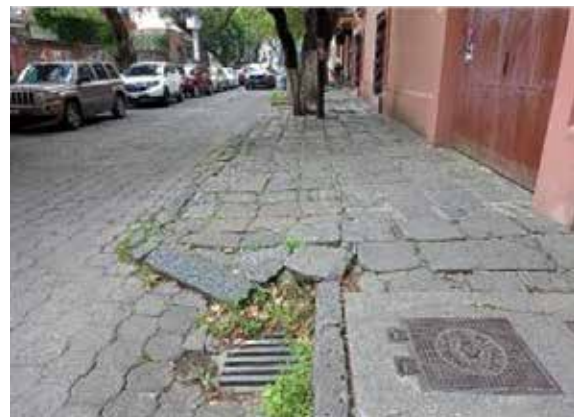
A lo largo de su trayecto sufre de banquetas rotas, levantadas por las raíces de los árboles; en algunos tramos muy estrechas debido a su trazo un tanto irregular, exceso de cableado expuesto, grafiti, basura, postes muy dañados.

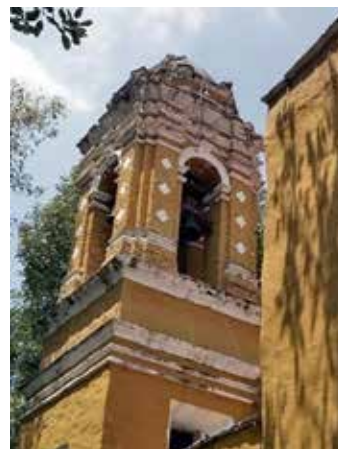
Durante diversos movimientos telúricos, su torre campanario ha perdido su linternilla y se ha debilitado su estructura y su interior requiere restauración de las pinturas murales que aún se alcanzan a percibir.

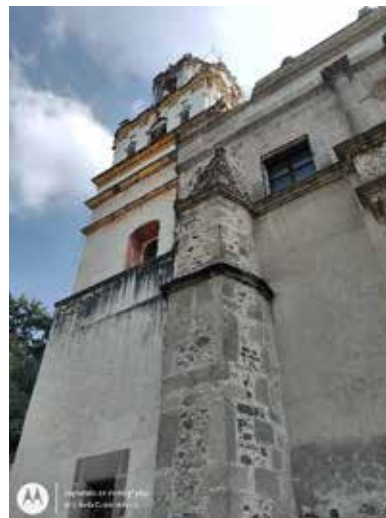
Con el terremoto del 2017, la estructura de su torre campanario se vio severamente afectada perdiendo, incluso, la cruz de herrería que la remataba. Urge realizar un inventario de su acervo artístico.

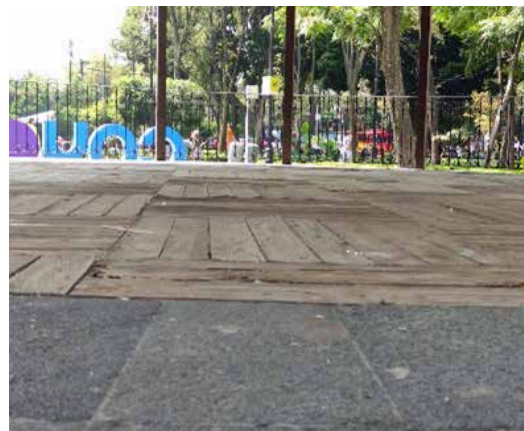
Su piso de duela se encuentra muy dañado debido a que los jóvenes skatorsv practican ahí con sus patinetas.

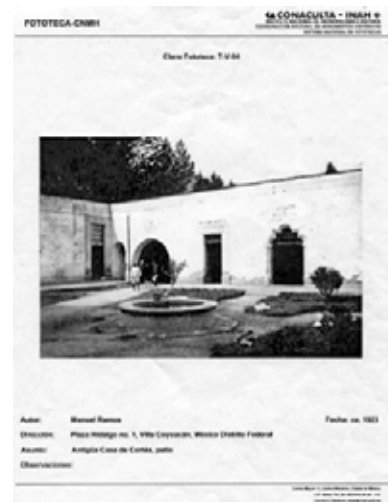
Con el transcurrir de los siglos ha vivido diversas modificaciones y en varios momentos ha sido restaurada, alterando su estructura original. Requiere mantenimiento integral.

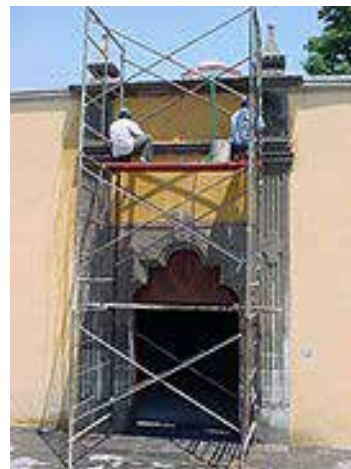
Enfrenta complicaciones severas de humedad y, debido a los más recientes asentamientos telúricos, sus muros presentan grietas y, por ende, los murales se han visto afectados.

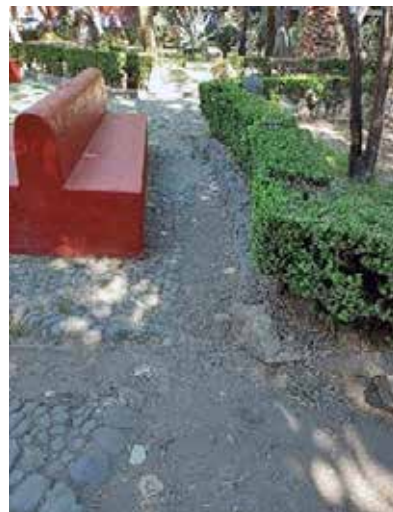
Su atrio y plaza requieren de mantenimiento integral, de emparejamiento y refuerzo en algunas zonas de la piedra bola que la recubre; como en otros sitios, el exceso de cableado expuesto constituye un riesgo y altera el paisaje urbano, al igual que el grafiti, las tapas de los registros y de los postes de luz.
