# PRIORIDADES DE ATENCIÓN A MONUMENTOS HISTÓRICOS E IMAGEN URBANA 2022

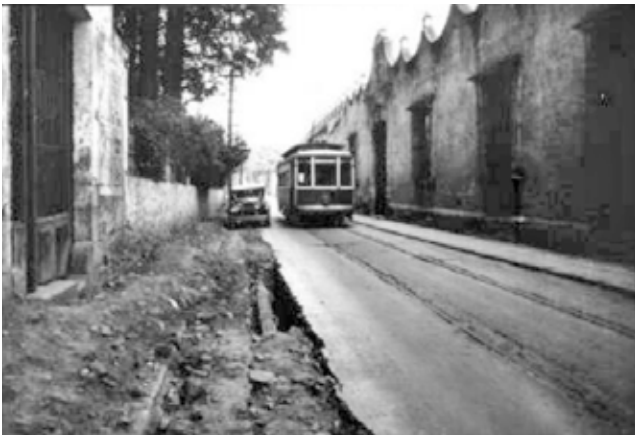
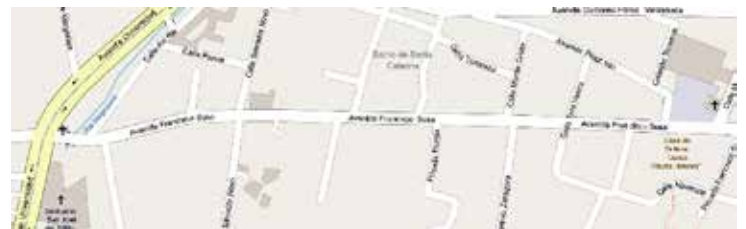
## Eje Patrimonial Francisco Sosa

A lo largo de su trayecto sufre de banquetas rotas, levantadas por las raíces de los árboles; en algunos tramos muy estrechas debido a su trazo un tanto irregular, exceso de cableado expuesto, grafiti, basura, postes muy dañados.

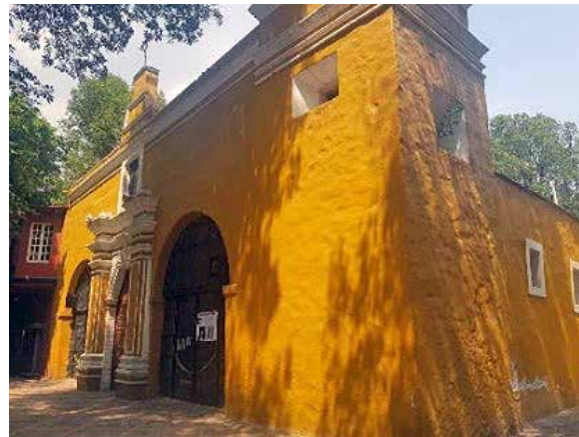
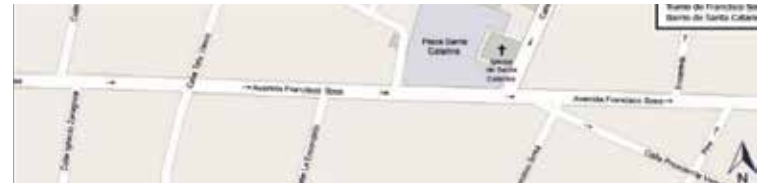
## Capilla de Santa Catalina de Siena

Durante diversos movimientos telúricos, su torre campanario ha perdido su linternilla y se ha debilitado su estructura y su interior requiere restauración de las pinturas murales que aún se alcanzan a percibir.

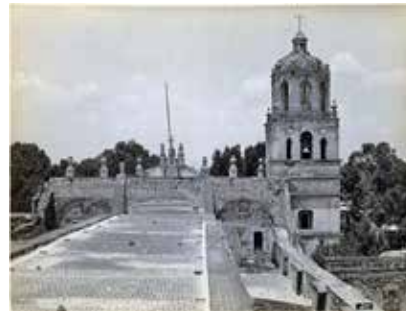
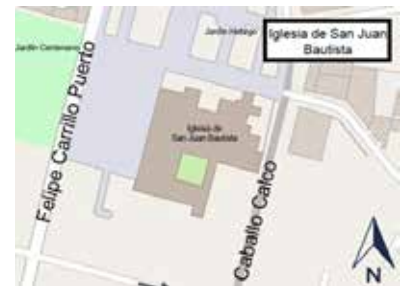
## Parroquia de San Juan Bautista

Con el terremoto del 2017, la estructura de su torre campanario se vio severamente afectada perdiendo, incluso, la cruz de herrería que la remataba. Urge realizar un inventario de su acervo artístico.

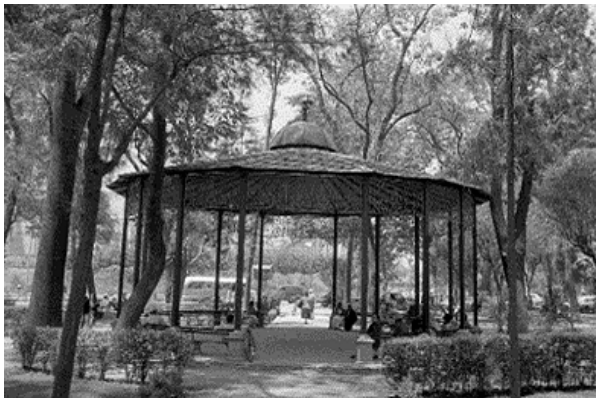
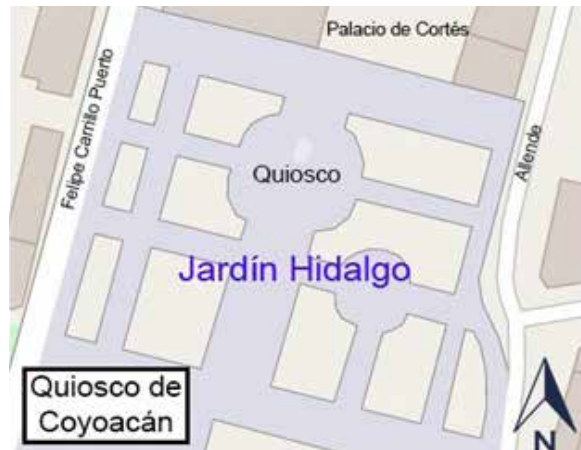
## Kiosco del Jardín Hidalgo

Su piso de duela se encuentra muy dañado debido a que los jóvenes skatorsv practican ahí con sus patinetas.

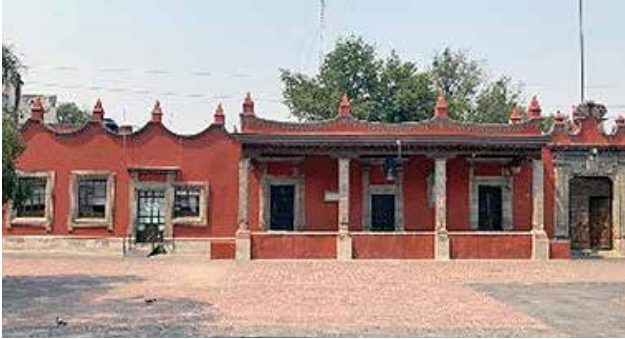
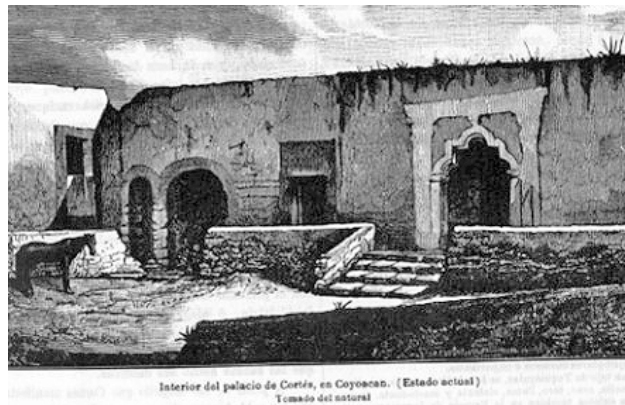
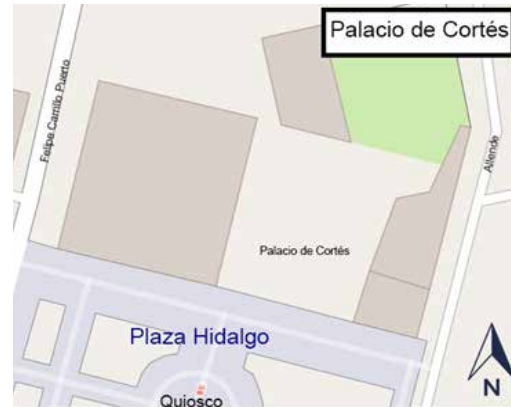
## Palacio de Cortés

Con el transcurrir de los siglos ha vivido diversas modificaciones y en varios momentos ha sido restaurada, alterando su estructura original. Requiere mantenimiento integral.

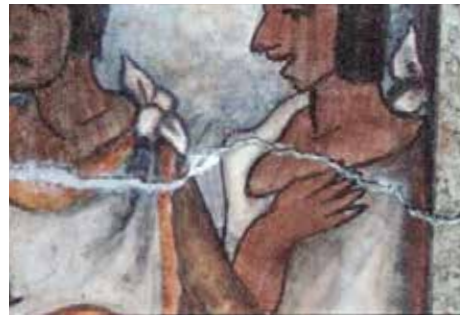
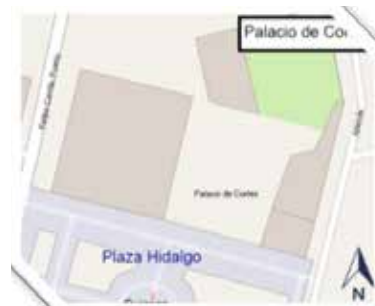
## Capilla del Registro Civil

Enfrenta complicaciones severas de humedad y, debido a los más recientes asentamientos telúricos, sus muros presentan grietas y, por ende, los murales se han visto afectados.

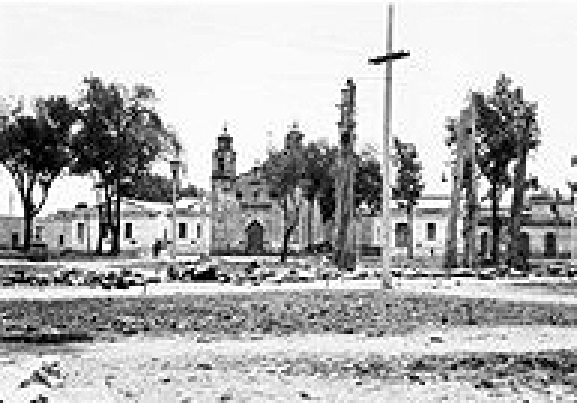
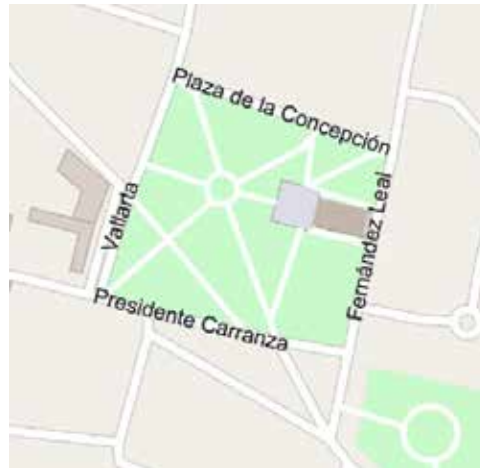
## Atrio y jardín de La Conchita

Su atrio y plaza requieren de mantenimiento integral, de emparejamiento y refuerzo en algunas zonas de la piedra bola que la recubre; como en otros sitios, el exceso de cableado expuesto constituye un riesgo y altera el paisaje urbano, al igual que el grafiti, las tapas de los registros y de los postes de luz.
